永平寺の森保全事業（その2）

永平寺周辺の森林の状況

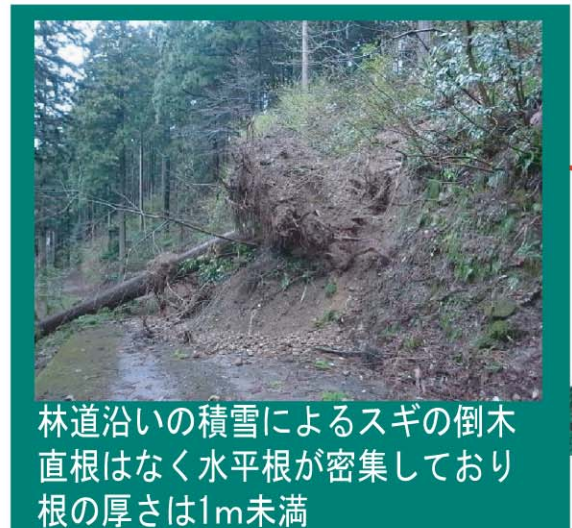
スギの幼齢木の倒木。根系は直根がなく貧弱な水平根のみ
